南亞技術學院教師專題研究計畫
成果報告

機動車車行後輪圈銲接破裂影響參數分析

計畫編號：教專研 106P-006

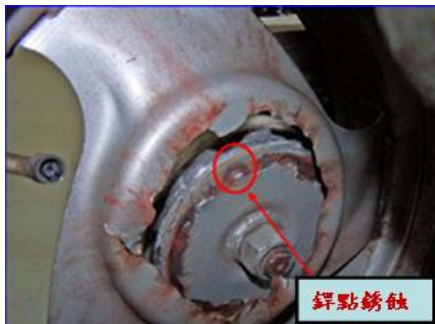
機動車輛車行後輪圈銲接破裂導致事故之發生，因此使用破裂輪圈之產品，如圖 2 所示。針對其破裂原因進行調查，依正常標準程序生產之輪圈經耐久測試後均符合標準。

圖 2. 輪輻與輪鼓接合處因生銹造成點銲點銲蝕，而因車輛載重負載運轉下造成輪輻材料破裂，導致異常發生

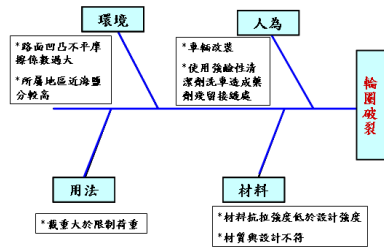
(表 5)初步產品失效原因方向

初步產品失效四大因素分別為環境因素/人為因素/用法/材料因素如表 5 所示。

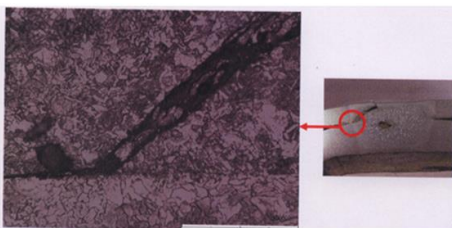
如圖 7. 低碳鋼輪圈進行取樣切割後母材金相照片。如圖 8. 低碳鋼輪圈進行取樣切割後母材斷裂之裂痕位置金相照片。如圖 9、10. 低碳鋼輪圈進行取樣切割後之電阻銲點良好試片巨觀照片，良好銲點之低碳鋼銲接照片屬於正常，並無產生氣孔或裂痕之情況。

圖 8. 母材斷裂之裂痕位置金相照片

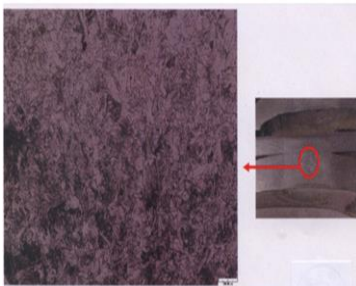
圖 9. 母材電阻銲點金相照片一

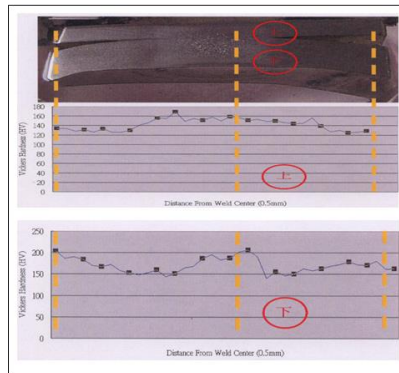
說明：低碳鋼輪圈進行取樣切割後電阻銲接銲點良好試片硬度分析，圖 12. 中虛線部分為由試片左至右每格 0.5 mm 進行硬度分析。

圖 12. 良好試片硬度分析

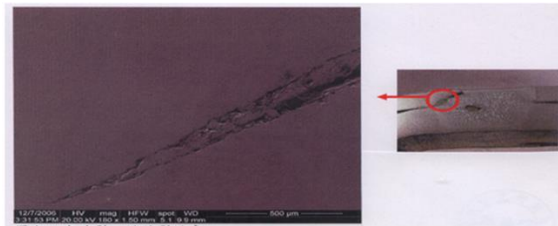
說明：使用SEM觀察有裂縫試片之裂縫位置如圖13，顯示裂縫始於穿晶破壞型貌如圖14。

圖 13. 有破裂之試片裂縫處

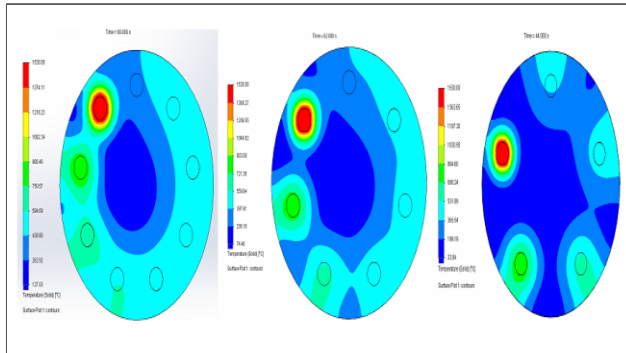
探討低碳鋼(Steel 1018)在點銲時溫度造成材料相變化產生材料斷裂問題，本研究利用點銲暫態模擬平均溫度之分佈如圖 22，選擇減少銲點來改善此問題。實驗分成九個銲點七個銲點五個銲點，九個銲點的溫度分佈平均是最高的，七個其次五個最低，所以物件牢固性跟材料堅固性必須有所取捨，建議使用中間點七個銲點來改善。

圖 22. 九點/七點/五點銲點溫度分佈平均溫度
